Die Teichräumung im Botanischen Garten schafft Platz für *Nymphaea alba*

During the winter 2018/2019, the pond of the Botanical Garden Frankfurt was completely desludged. For this purpose, all water lily hybrids (*Nymphaea odorata* × *alba*) had to be removed. Instead of this hybrids, the white water lily (*Nymphaea alba*) will be planted next year. In Hesse, this species is rare and endangered.

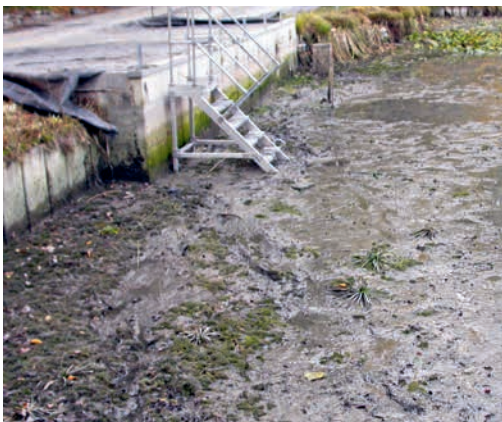
Abb. 5: Mobile Treppe für den schonenden und sicheren Ein- und Ausstieg. (Foto: E. BRUDE)

Für den sicheren Ein- und Ausstieg und zur Schonung der Uferröhrliche während der rund vierwöchigen Teicharbeiten wurde eine mobile Metalltreppe an der Betonwand beim Unterstand aufgestellt.

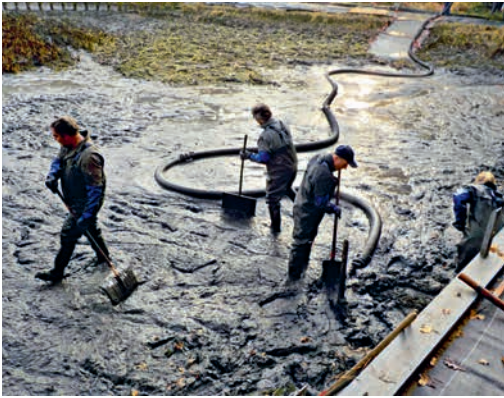
Abb. 6: Pflanzenreste und Schlamm werden mit Schneeschiebern vor die Schlauchöffnung geschoben und in den Wagen gesaugt. (Foto: E. BRUDE)

Das Absaugen der zuvor zu Haufen zusammengetragenen Wasserpflanzen (vor allem Armleuchteralge, Hornblatt) und der flüssigen Schlammfraktion erfolgte mit dem Saugwagen einer Spezialfirma.

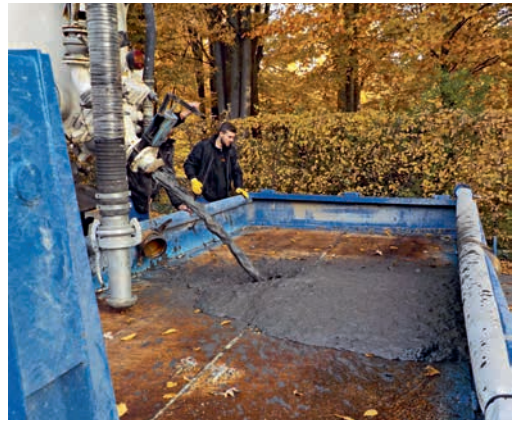
Abb. 7: Hier wird der Schlamm gelagert. Nach drei Monaten kann er fest werden. (Foto: E. BRUDE)

Die flüssige Schlammfraktion war nach erfolgreicher Analyse zwar chemisch völlig unbedenklich, aber durch einen zu hohen Gesamtkohlenstoffgehalt (TOC-Wert: **t**otal **o**rganic **c**arbon) für die vorgesehene Entsorgung nicht geeignet. Zunächst wurden deshalb die ca. 45 m³ Flüssigschlamm in Containern auf dem Betriebshof zwischengelagert. Später wurde in dem bestehenden großen Erdlager am Kompostplatz eine ausreichende Vertiefung geschaffen. In dieser trocknete der Schlamm bereits bis zum Frühjahr weitgehend ab.

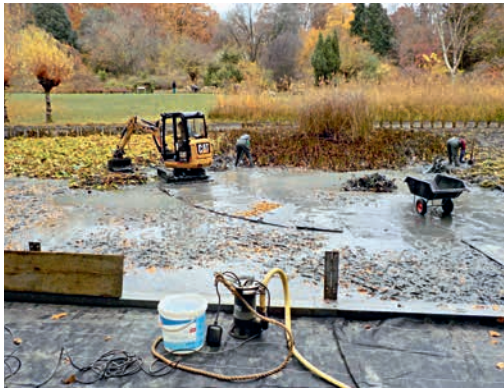
Abb. 8: Die Seerosen-Hybriden werden mit Hilfe eines Kleinbaggers entfernt. (Foto: E. BRUDE)

Die Beseitigung der Hybrid-Seerosen mit einem Mini-Bagger (1,8 t) hat wie erhofft gut funktioniert. Damit der Bagger sich nicht in den Teichboden eingräbt und diesen beschädigt, wurden Schwerlastplatten ausgelegt. Darauf konnten auch die Schubkarren zum Abtransport der Seerosenrhizome gut fahren. Insgesamt fielen bei der Seerosenaktion etwa 30 m³ Rhizome vermischt mit festem Schlamm an, die nun ebenfalls auf dem Kompostplatz des Botanischen Gartens verrotten.

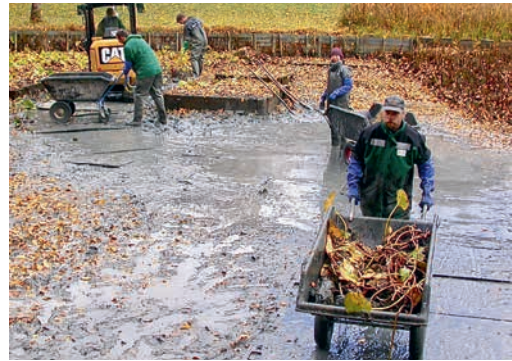
Abb. 9: Auf den Schwerlastplatten kann sich der Bagger gut bewegen. Die ausgebaggerten Seerosen werden in Schubkarren abtransportiert. (Foto: E. BRUDE)

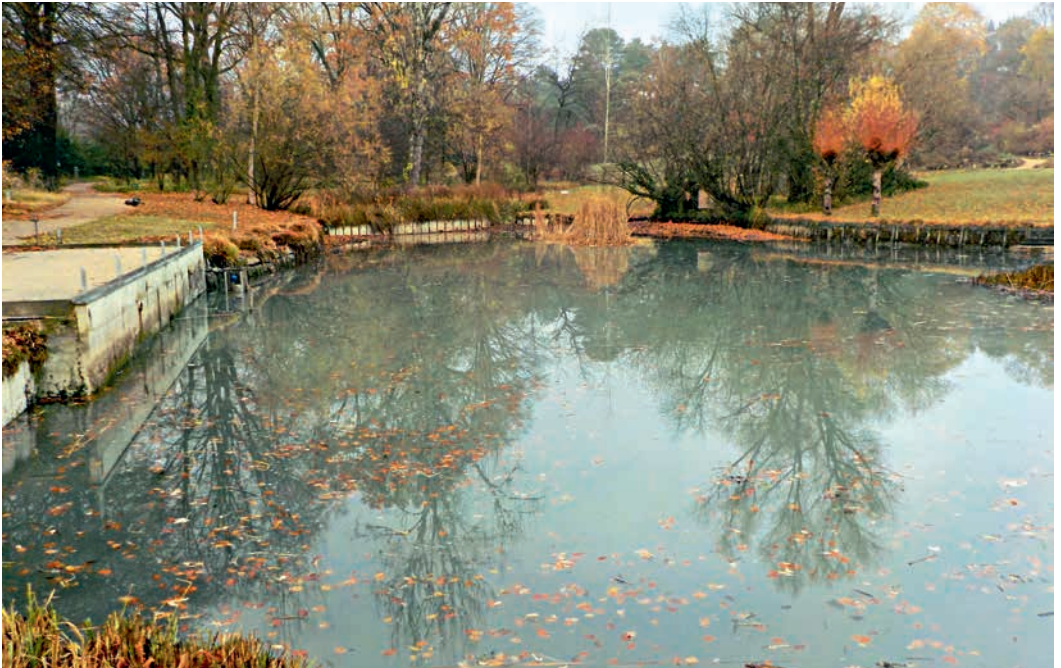
Abb. 12: Der Teich ist nun wieder mit Wasser gefüllt. (Foto: E. BRUDE)

Die anschließende Wiederbefüllung des Teiches dauerte drei Tage. Die etwa 2000 Moderlieschen
