Die Flora der Mauerkronen der Kirchenruine von St. Nicolai in Zerbst

Anselm Krumbiegel

KRUMBIEGEL, A. (2014): Die Flora der Mauerkronen der Kirchenruine von St. Nicolai in Zerbst. – Mitt. florist. Kart. Sachsen-Anhalt (Halle) 19: 45–53. Die Mauerkronen der Nicolai-Kirche in Zerbst wurden im Jahr 2001 mit unterschiedlichen Methoden begrünt. Das Ziel dieser Maßnahmen war die Pufferung extremer Temperaturunterschiede, die häufig zu starken Schäden am Mauerwerk führen. In Vorbereitung von anstehenden Sanierungsmaßnahmen wurde der Artenbestand auf repräsentativen Abschnitten der Mauern erfasst. Auf diese Weise konnte ermittelt werden, welche Arten mit den extremen Standortbedingungen, wie Hitze, Trockenheit und große Temperaturunterschiede gut zurechtkommen und daher bei der Sanierung an Fehlstellen erfolgversprechend angesiedelt werden können.

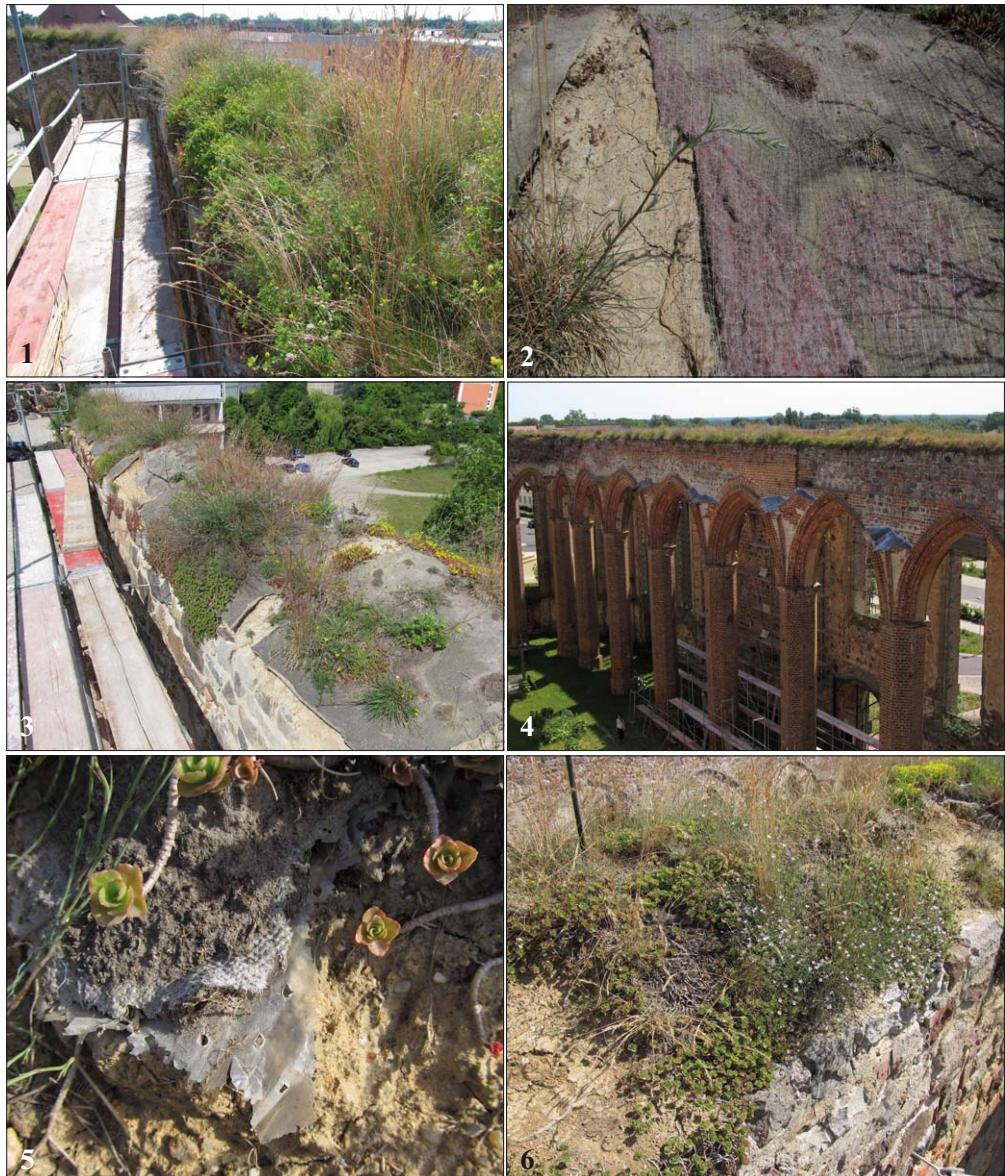
Die Vegetation deckt auf dem Kies-Lehmwall recht gleichmäßig (Abb. 1), nur an den Unterkanten ist das Substrat und damit die Pflanzendecke stellenweise etwas erodiert. Auf offenen Stellen liegt teils etwas Streu. Die durchschnittliche Vegetationshöhe beträgt ca. 50–70 cm.

Auf dem untersuchten Abschnitt wurden bei der Begrünung ein Vlies mit Gaze (ca. 1 cm Maschenweite) und Saatmischung aufgebracht (Abb. 2). Sowohl das Vlies als auch die Gaze sind noch weitgehend flächendeckend vorhanden. Die Vegetation ist teilweise durchgewachsen oder hat sich in den Lücken zwischen den Vlies-Bahnen angesiedelt und sich von dort aus ausgebreitet (Abb. 3). Obwohl es sich um verrottbares Material lt. Auftrag an die damals ausführende Firma handeln sollte (mdl. Mitt. W. Tharan, Zerbst), ist dies offensichtlich nicht der Fall. Prinzipiell verrottet wahrscheinlich das Vlies (filzige Konsistenz) bei ausreichend und regelmäßig feuchten Bedingungen, jedoch ist damit auf der Mauerkrone nicht zu rechnen. Bei der Gaze scheint ein kurz- bis mittelfristiges Verrotten grundsätzlich ausgeschlossen zu sein, da es sich um eine plastikartige Substanz handelt. Die Vegetation ist insgesamt schütter bis sehr schütter und fehlt auf offenliegendem Vlies und Gaze weitgehend vollständig. Stellenweise ist das Substrat an Fehlstellen der Gaze und am Rand der Mauer erodiert. Die durchschnittliche Vegetationshöhe beträgt 40–60 cm.

Auf den südlichen Arkaden (Abb. 4) wurde, wie an Erosionsstellen (Abb. 5) sichtbar, ebenfalls ein Vlies mit Plastikabdeckung verwendet, jedoch verrottet dieses, wie auch die dünne, perforierte Folie (Abb. 5). Die Vegetation ist weitgehend geschlossen, bis auf einige Erosionsstellen, vor allem am Übergang zur Ziegelmauer (Abb. 6). Stellenweise ist auffallend reichlich Moosbewuchs sowohl auf offenen Partien als auch im „Unterwuchs“ der Krautschicht ausgebildet. Die durchschnittliche Vegetationshöhe beträgt ebenfalls ca. 40–60 cm.

Abb. 1: Südliche Außenmauer, N-Seite (VA 1) mit geschlossener Vegetation ohne Erosion. 7.6.2014.

Abb. 2: Nördliche Außenmauer, Großflächig unverrottetes, textiles vegetationsfreies Vlies mit dünner Gaze aus Plastikgewebe. Vegetation kommt vor allem an Fehlstellen des Vlieses auf, z. B. links unten. 7.6.2014.

Abb. 3: Nördliche Außenmauer, S-Seite (VA 6) (linke Mauerhälfte) mit sehr lückiger Vegetation und nur stellenweise bewachsenem Vlies. 7.6.2014.

Abb. 4: Südliche Arkaden, N-Seite, Überblick über den Ostteil von NW aus mit weitgehend geschlossenem Bewuchs auf der Mauerkrone. 7.6.2014.

Abb. 5: Südliche Arkaden, S-Seite (VA 10) mit verwittertem dünnem Vlies und darunter befindlicher perforierter, verwitterter Folie auf dem Substrat; darauf Vegetationsdecke. 18.6.2014.

Abb. 6: Südliche Arkaden, S-Seite (VA 10) mit stellenweiser Erosion und auffällig gut entwickelten großen Exemplaren von *Petrohragia saxifraga* auf der Mauerkrone, die sehr wahrscheinlich aus Saatmischungen stammt. 18.6.2014.

Das bisher verwendete stark lehmige, mit Sand versetzte Substrat scheint grundsätzlich für die Begrünung geeignet, wie die abschnittsweise dicht schließende Vegetation belegt. Wichtig ist eine Sicherung vor Erosion am Übergang zum Mauerwerk. Dies könnte möglicherweise mittels schräg in das Substrat eingeführter faschinenartiger Holz-„Stöckchen“ erfolgen, die das Substrat stabilisieren. Zur besseren und dauerhafteren Stabilisierung sollten die Fugen der oberen Steinreihen mit zementhaltigem Mörtel verfügt werden.

3. Keine Verwendung von Vliesen, Matten, Netzen, Folien u.ä. als Träger von Pflanzsubstrat (Matten zur Begrünung incl. Samen und/oder Pflanzen), insbesondere kein Material, das nicht oder nur langsam verrottet.

Auf der nördlichen Außenmauer wurde ein zähes textiles Vlies zusammen mit einer dünnen Gaze aus Plastik (Maschenweite 1 x 1 cm) als Trägermaterial für das Begrünungsubstrat auf die Bodenschicht aufgebracht. Die Vegetation ist auf diesem Abschnitt, insbesondere auf der südexponierten Seite der Mauerkrone aktuell sehr spärlich. Großflächig liegen das nackte Vlies und die Gaze offen. Da sich darauf kein für Pflanzen besiedelbares Substrat hält, ist nicht mit einer Spontanbegrünung dieser offenen Vliese zu rechnen. Allenfalls in Spalten dazwischen ist die Etablierung von Pflanzen auf dem unter dem Vlies befindlichen Bodensubstrat möglich. Manche Arten, wie *Phedimus spurius* können sich von dort aus in geringem Umfang auf den Matten ausbreiten. Der Unterschied des Begrünungserfolges zeigt sich sehr deutlich auf dem sich östlich anschließenden Mauerabschnitt, wo offenbar kein solches Vlies verwendet wurde und eine dichte und geschlossene Vegetation entwickelt ist .

Sofern dennoch zur Befestigung oder Stabilisierung „Flechtwerk“ i.w.S. verwendet werden soll oder muss, sollte dies aus grobem organischem Material bestehen (Kokos- oder Hanffasern) und grobmaschig sein, damit sich dazwischen das Bodensubstrat hält und das Geflecht durchwurzelbar ist. Von schneller Verrottung ist dennoch nicht auszugehen, da zum einen allein aufgrund der großklimatischen Bedingungen die mittleren jährlichen Niederschläge für eine (rasche) Verrottung nicht ausreichen und zum anderen die exponierte Lage diesen Effekt zusätzlich verstärkt.
